Jalan Nasional Kuala Kurun - Sei Hanyo Longsor, BPJN Kalteng Akan Segera Perbaiki

Gambar: Kondisi Ruas Jalan Nasional Kuala Kurun - Sei Hanyo Yang Mau Longsor

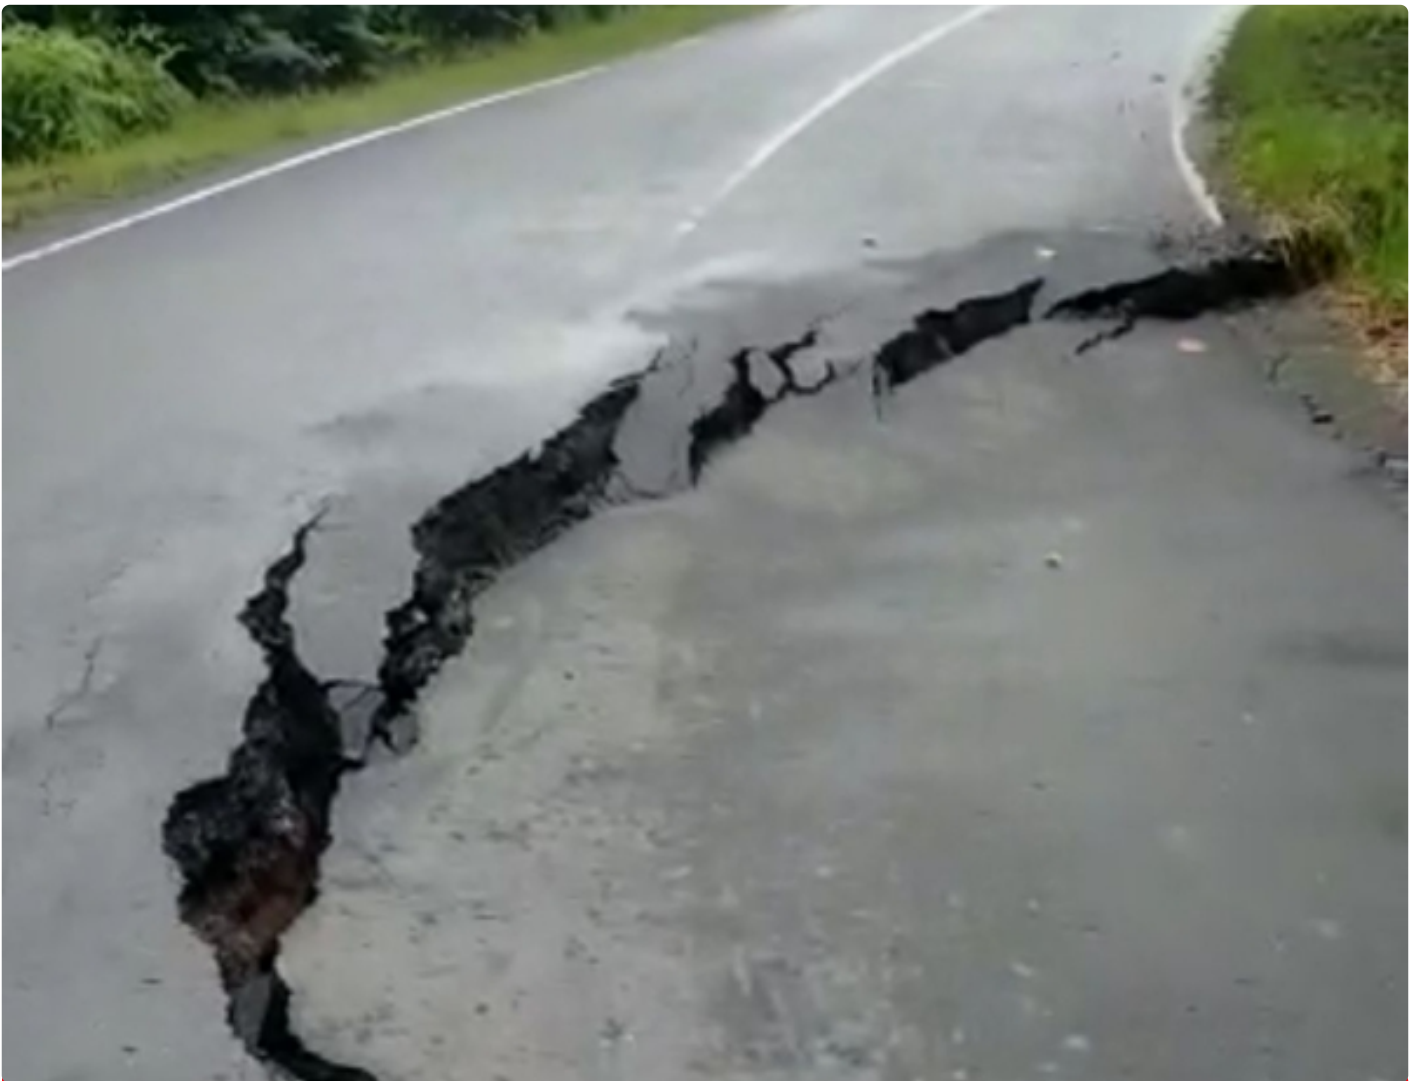
KAPUAS - Jalan Nasional Sei Hanyo Menuju Kuala Kurun, longsor di sebelah sisi jalan. Lokasi longsor berada di wilayah desa Tanggirang, Kapuas, Kalimantan Tengah (Kalteng).

Berdasarkan video yang didapat dari pengendara/taxi antar Kabupaten, memperlihatkan kondisi jalan itu akan ambruk turun dari posisinya. Hal itu dikarenakan kultur wilayah Sei Hanyo yang memiliki karakteristik perbukitan yang sangat tinggi, serta jurang yang dalam.

" Akan segera kami tindak lanjuti informasi ini dan melaksanakan pengaman berupa pemasangan rambu - rambu peringatan," kata Hardy P Siahaan melalui saluran telepon ke media ini, (24/09).

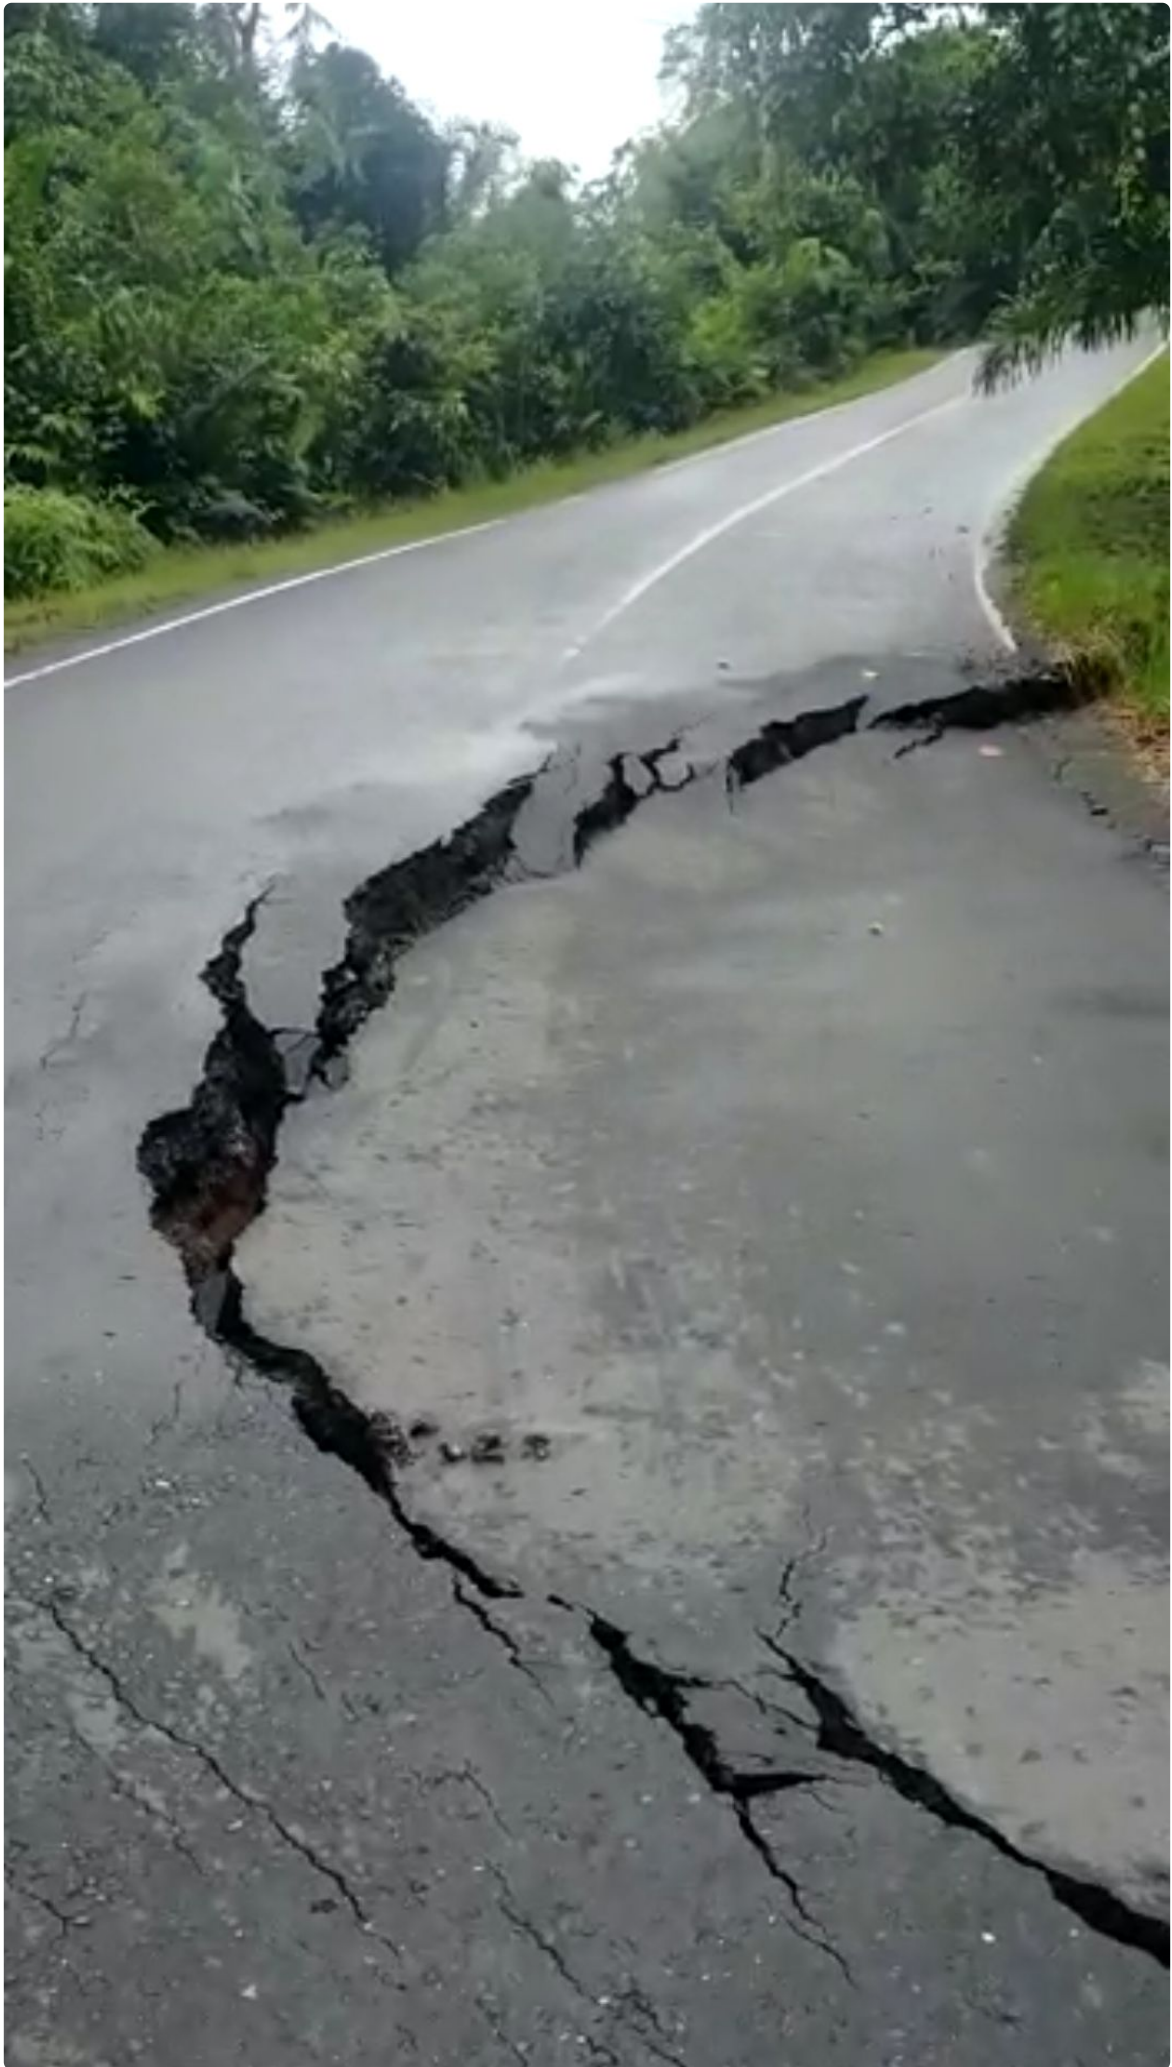
Terlihat kondisi jalan itu terbelah, dengan panjang belahannya diperkirakan hampir 10 meter, dengan lebar rengangan aspal 10 cm lebih, kedalamannya sekitar 1 meter kebawah.

Melihat kondisinya, ruas jalan itu akan longsor dan perlu penanganan khusus dari pihak terkait, khususnya dinas PUPR yang dalam pengawasan dan penanganan pihak Kementerian Balai Jalan Nasional Kalimantan Tengah.
